駒橋住宅解体に伴うアスベスト調査資料

分析結果報告書

業務名	駒橋団地外壁アスベスト調査		
建物名	駒橋団地		
分析方法	JIS A 1481-1：市販バルク材からの試料採取及び定性的判定法		
採取日	2020年11月9日	分析期間	2020年11月9日 ～ 2020年11月11日
分析担当者	民間機関による技能評価の取得状況		
三井 亮	日環協（アスベスト偏光顕微鏡実技研修修了者）		
採取箇所等の指示（判断）者の所属、氏名、資格	(有) 三井シーズテック 長田 喜一 特定建築物石綿含有建材調査者		
採取者の所属、氏名、資格	(有) 三井シーズテック 長田 喜一 特定建築物石綿含有建材調査者

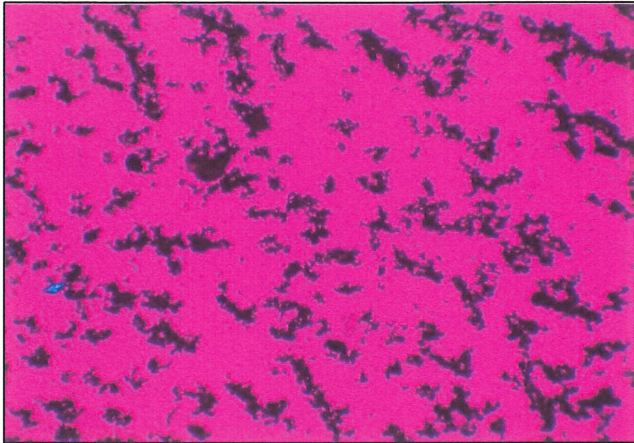
試料番号	1	建物名	駒橋団地
		試料名	3号棟 外壁 仕上塗材
アスベスト不検出

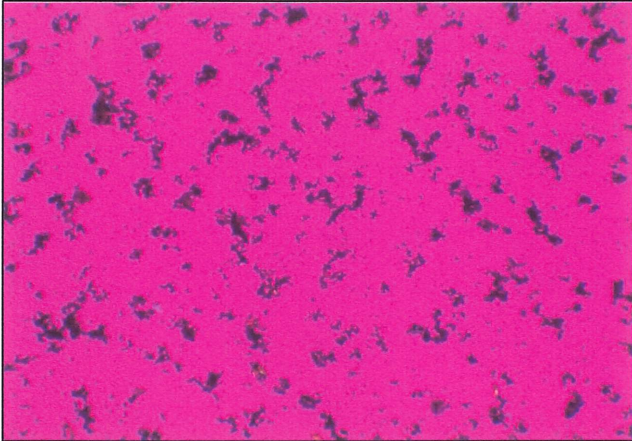
試料番号	2	建物名	駒橋団地
		試料名	4号棟 外壁 仕上塗材
アスベスト不検出

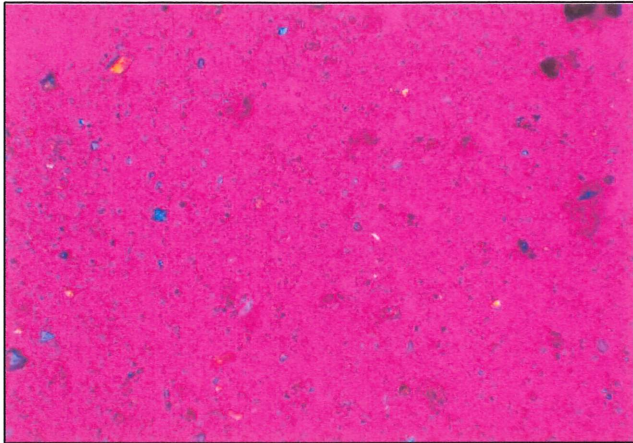
試料番号	3	建物名	駒橋団地
		試料名	5号棟 外壁 仕上塗材
アスベスト不検出

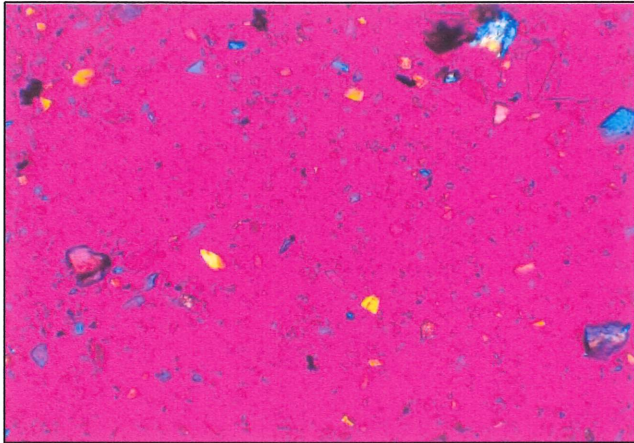
試料番号	4	建物名	駒橋団地
		試料名	集会所 外壁 仕上塗材
アスベスト不検出
