## 大月市空き家バンク 物件情報【公開用】

| 登 録 No | 24-9 | 分 類 | 土地・建物 | 契 約 方 法 | <input type="checkbox"/> 直接型 <input checked="" type="checkbox"/> 間接型 | |
| 物件住所地 | 猿橋町殿上 | | | 賃貸 / 売却 | <input type="checkbox"/> 賃 貸 <input checked="" type="checkbox"/> 売 却 | |

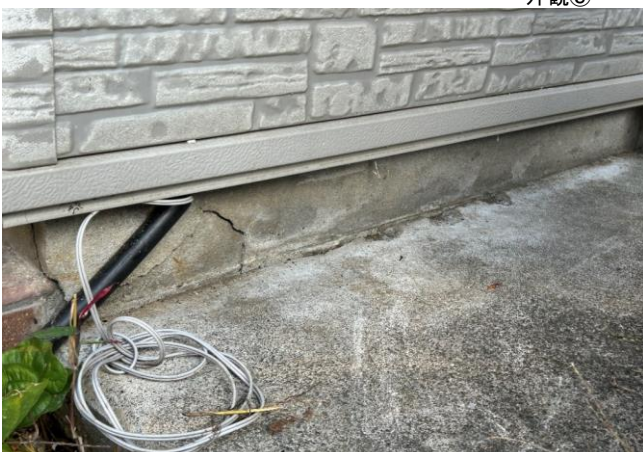
| 特 記 事 項 | ●土砂災害警戒区域(土石流)<br>●補修必要箇所<br>・雨漏り跡(1階10帖和室の押入の天井および床の間の壁・2階7帖洋間の天井・2階南側6帖和室の天井、壁、押入天井および押入壁・2階北側6帖和室の天井および壁・キッチン天井・玄関の天井)<br>・畳の沈み(1階北側10帖和室の大引きおよびつたきの損傷によるもの)<br>・床の破損(1階北側10帖和室の押入の床)<br>・土台のひび割れ(玄関の南西側の土台・建物の北側の土台・バルコニーの床防水シート・玄関上)<br>・天井材の欠損(2階南側7帖洋間の天井)<br>・太陽光発電のパワコン交換<br>●R6年7月に既存住宅状況調査技術者によるホームインスペクション実施済み(既存住宅状況調査書有)<br>●駐車場:2台駐車可能<br>●価格についてはご相談ください。 | | | | | |

玄関南西側土台のひび割れ

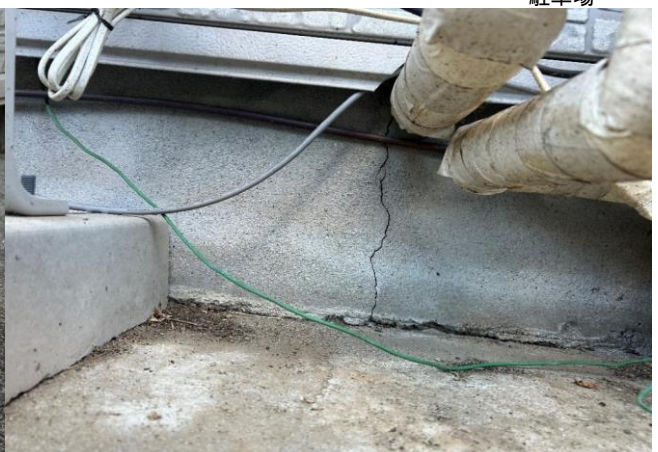
建物北側土台のひび割れ①

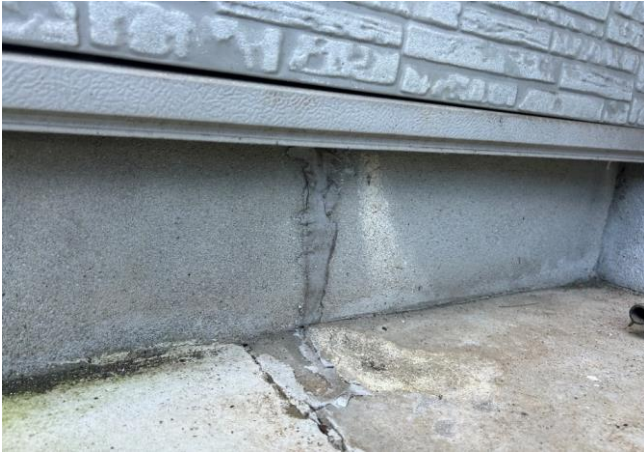
建物北側土台のひび割れ②

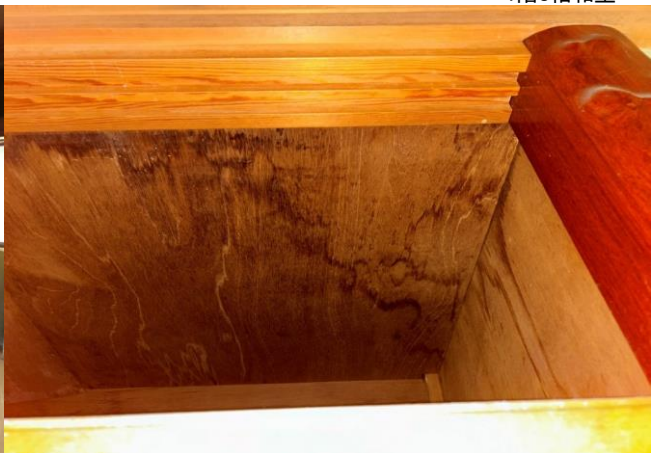
1階10帖和室押入天井の雨漏り痕

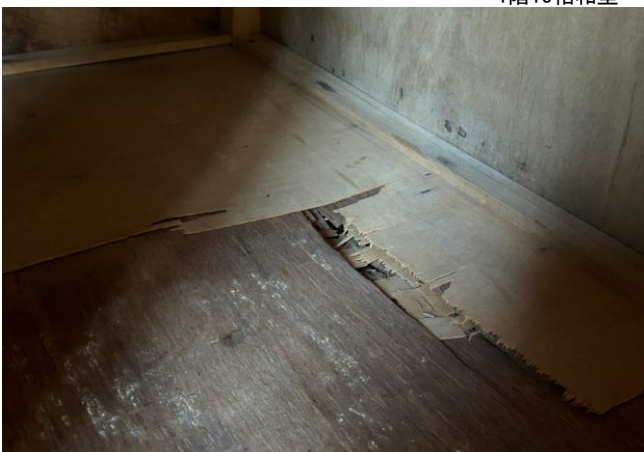
1階10帖和室押入床板の破損

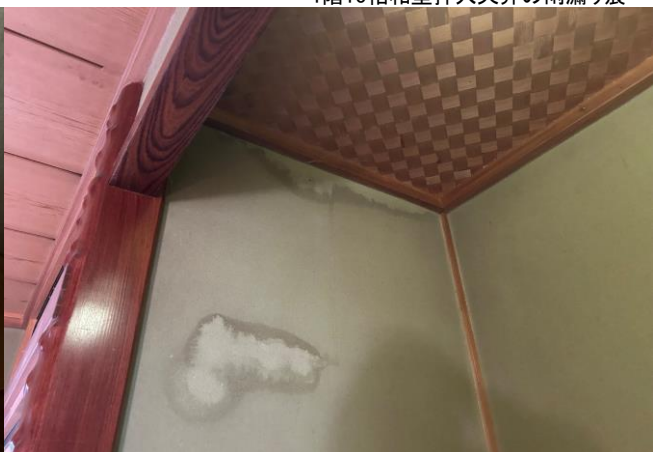
1階10帖和室床の間壁の雨漏り痕

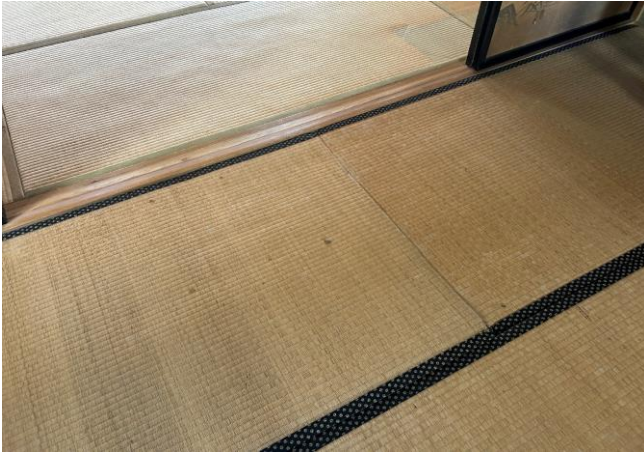
1階10帖和室床の沈み

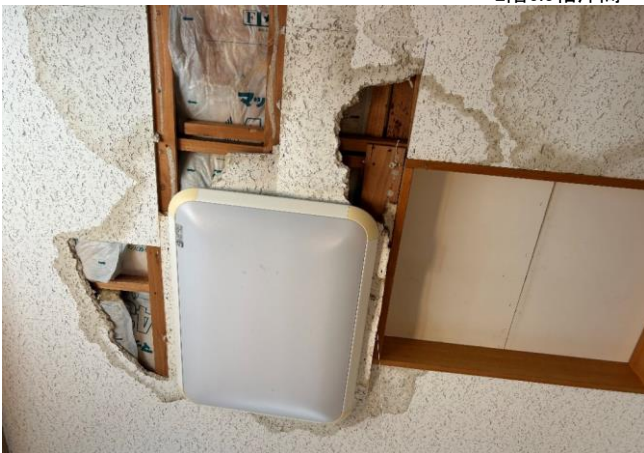
2階7帖洋間天井の雨漏り痕および天井材の欠損

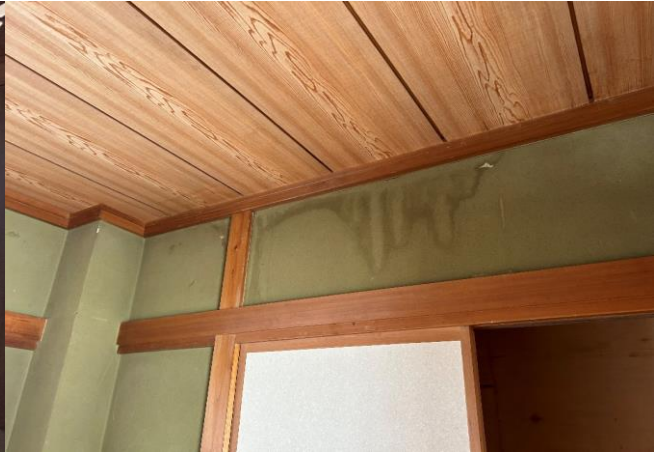
2階6帖和室(北側)壁の雨漏り痕

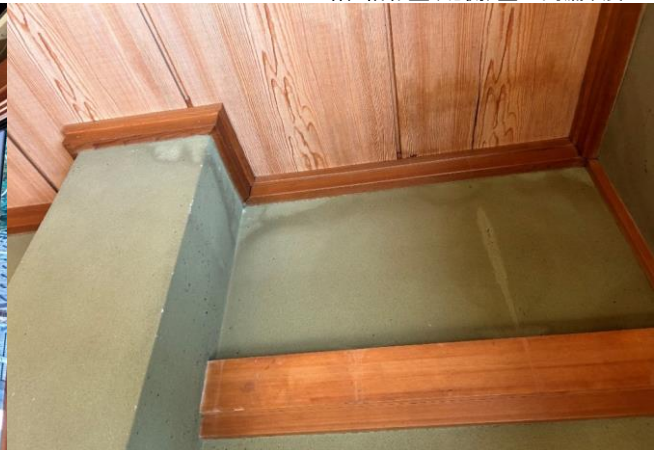
2階6帖和室(南側)天井および壁の雨漏り痕

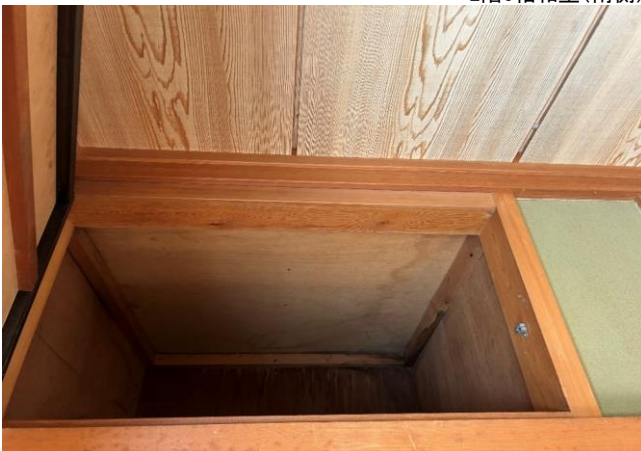
2階6帖和室(南側)押入天井の雨漏り痕

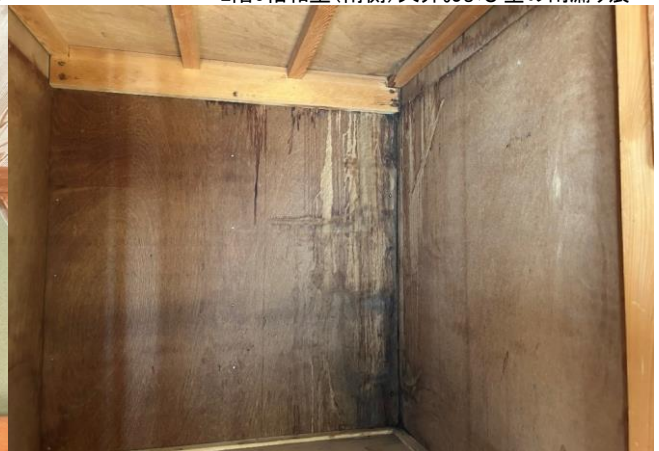
2階6帖和室(南側)押入壁の雨漏り痕

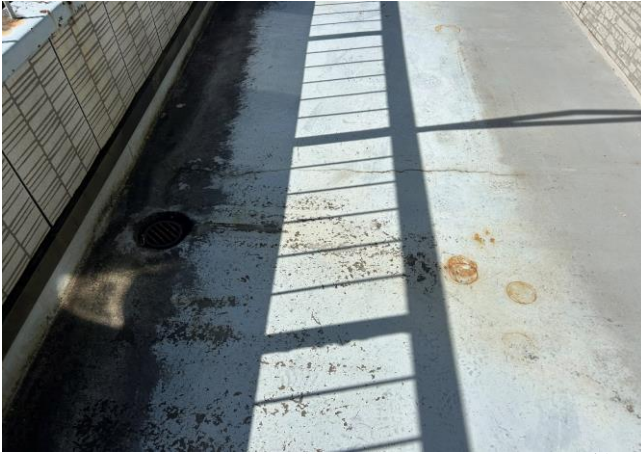
バルコニーの床防止シートのひび割れ
