# 大月市橋梁長寿命化修繕計画

## 【概要版】

平成 24 年 10 月

山梨県大月市

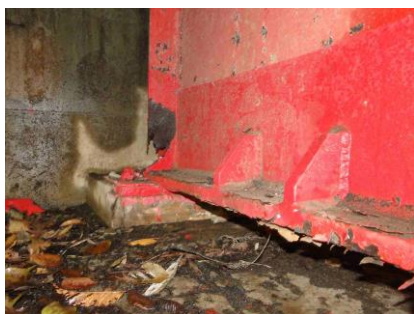
主桁：腐食，変形・欠損

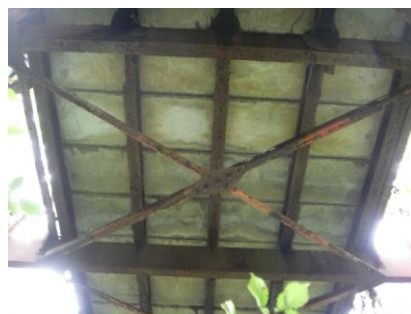
主桁：防食機能の劣化，腐食

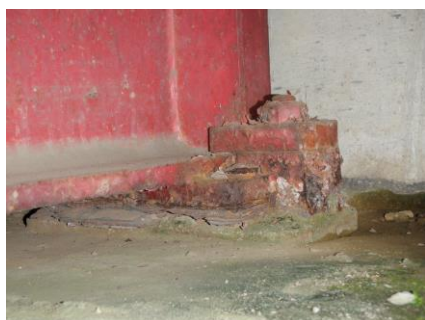
支承：防食機能の劣化，腐食

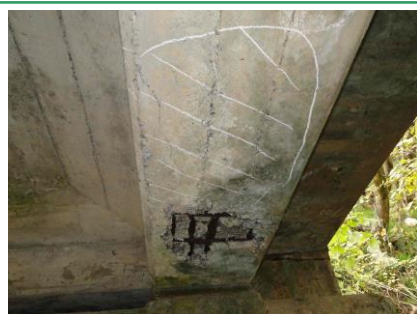
主桁：剥離・鉄筋露出，うき

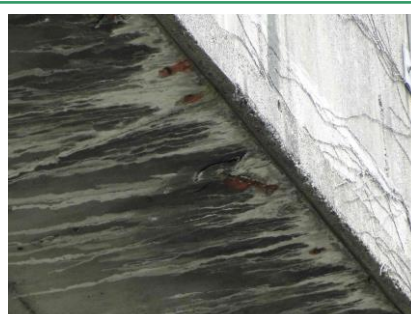
床版：漏水・遊離石灰

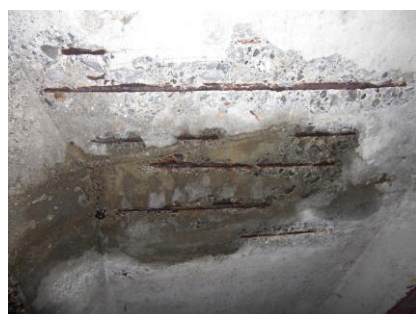
床版：剥離・鉄筋露出

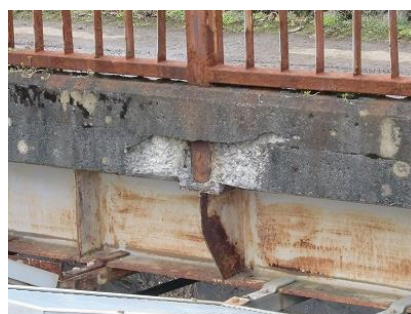
地覆：剥離・鉄筋露出
